# Boletín Técnico – Pruebas FM 4475 de Granizo Muy Severo

## ACERCA DE ESTE BOLETÍN

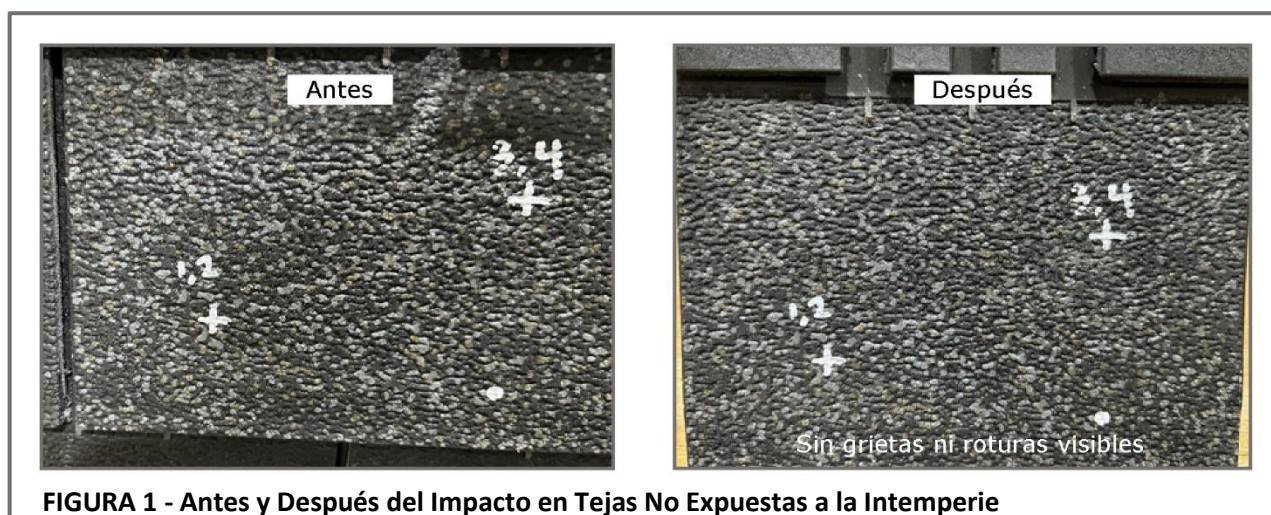
**FIGURA 1 - Antes y Después del Impacto en Tejas No Expuestas a la Intemperie**

- En resumen, se dispararon secuencialmente bolas de hielo de 2 pulgadas de diámetro en el mismo punto de las Tejas F-WAVE® REVIA® XTM™ sin que se **observaran grietas ni daños visibles**.
- Se realizan disparos en múltiples ubicaciones de cada teja, y las pruebas también se llevan a cabo en tejas que han sido sometidas a un envejecimiento acelerado para simular las condiciones del mundo real.
- Los resultados de las pruebas en tejas no expuestas a la intemperie se muestran en la **Tabla 1** y la **Figura 1**.
- Los resultados de las pruebas después de 1000 horas de exposición a los rayos UV se muestran en la **Tabla 2** y la **Figura 2**.
- Los resultados de las pruebas después de 1000 horas de exposición a los rayos UV y 1000 horas de exposición al calor se muestran en la **Tabla 3** y la **Figura 3**.

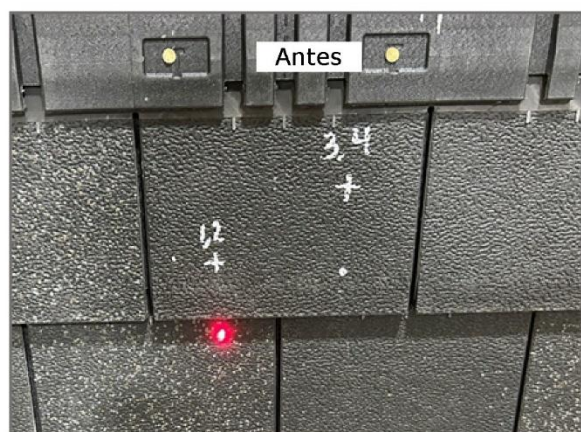
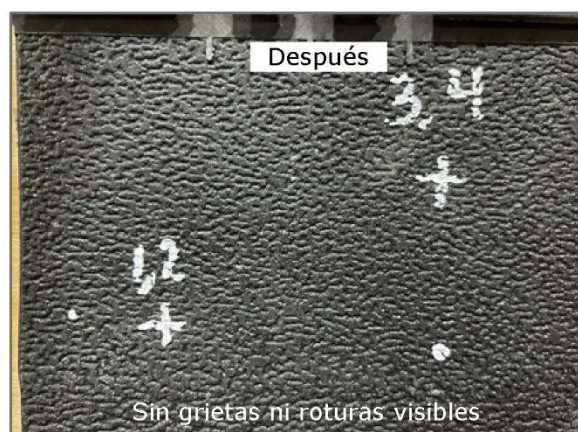
**FIGURA 2 - Antes y Después del Impacto en Tejas Expuestas a Rayos UV (1000h UV)**

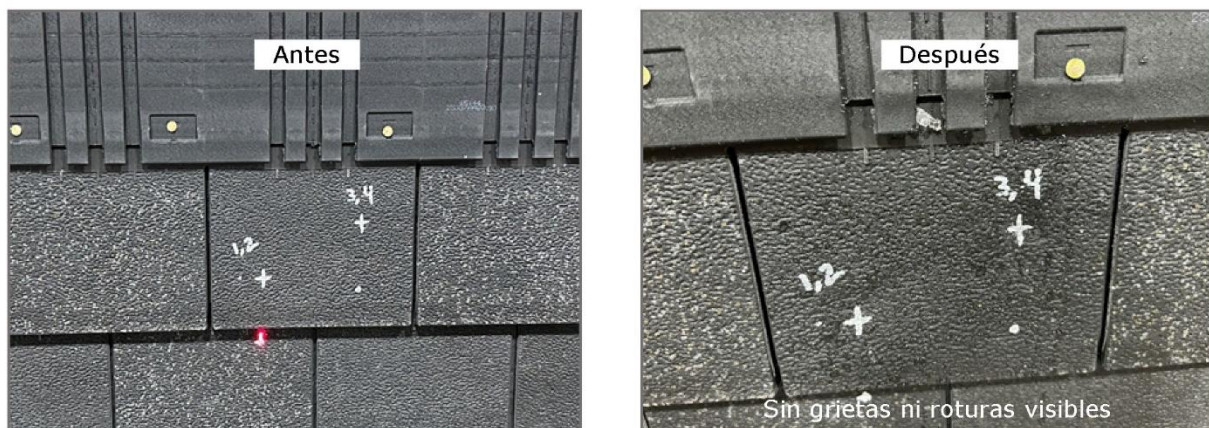
**FIGURA 3 - Impacto Antes/Después: UV + Calor (1000h UV + 1000h 240°F)**
